Schlosspark Röhrsdorf

Gesamtkonzept für die Erhaltung und Entwicklung der historischen Gartenanlage

Auftraggeber: Stadt Dohna

Auftragnehmer: Kraushaar Lieske Freiraumplanung GbR, Dresden

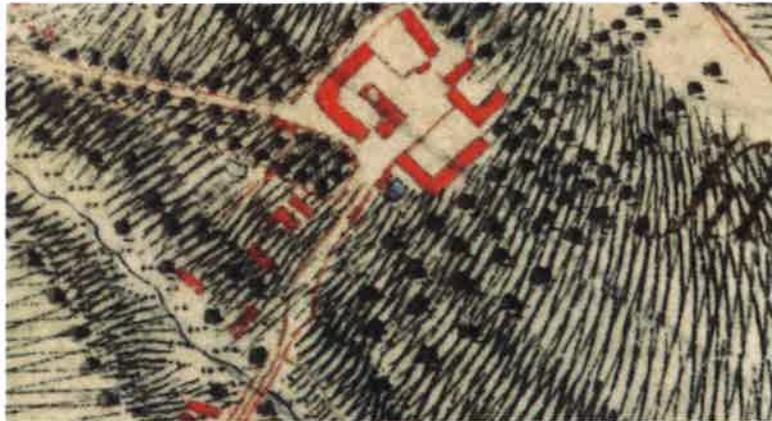
Das historische Kartenmaterial stellt auch kein verlässliches Hilfsmittel für Aussagen über die Gartengestaltung dar. Die Oeder'sche Karte ist als Quelle zu vernachlässigen, da die Darstellung zu ungenau ist, um detaillierte Aussagen über den Garten zu treffen. Das Meilenblatt, Berliner Exemplar von 1781 zeigt auf dem Gelände des Schlossparks einen deutlich erkennbaren Baumbestand. Dieser erstreckte sich entlang der Parkgrenzen. Aussagen über die Existenz einer Parkmauer sind nicht eindeutig möglich. Das Parkgelände erstreckte sich viel weiter nach Westen als es heute der Fall ist. An der nördlichen Gartengrenze zur Straße hin befand sich bereits ein Gebäude. Daher liegt die Vermutung nahe, dass die spätere Orangerie einen Ersatzneubau dieses Gebäudes darstellte.

Abbildung 2: Schloss und Rittergut Röhrsdorf im Meilenblatt, Berliner Exemplar.¹⁹

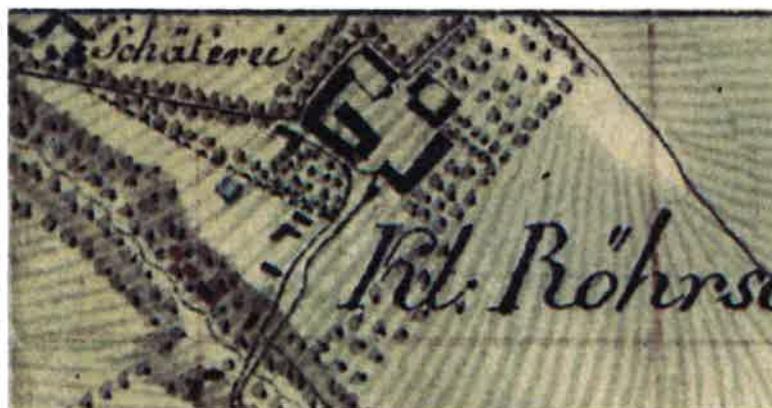
Das Meilenblatt, Freiburger Exemplar von 1781 ermöglicht lediglich die Aussage, dass der Bereich des heutigen Gartens weiterhin von Bäumen dominiert war. Der westliche Teil des Parks bestand aus einer großen, dreieckigen Freifläche. Diese war von einer Baumreihe umgeben.

Abbildung 3: Schloss und Rittergut Röhrsdorf im Meilenblatt, Freiburger Exemplar.²⁰

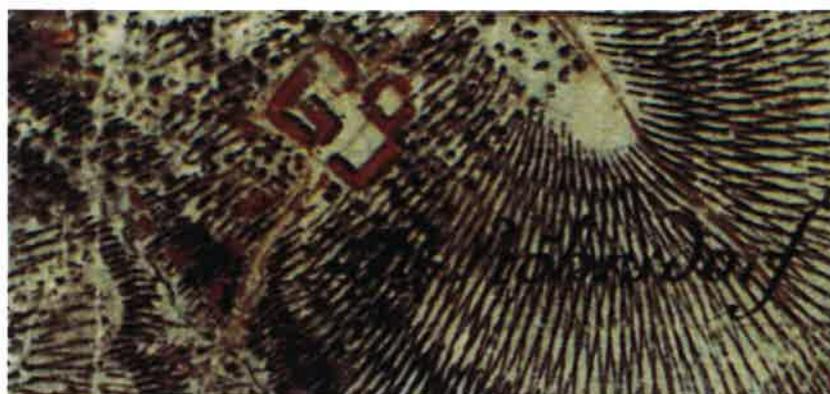
Das Dresdner Exemplar des Meilenblattes von 1784 zeigt bereits die Strukturen, die im Freiburger Exemplar aufzufinden waren.

Abbildung 4: Schloss und Rittergut Röhrsdorf, Meilenblatt Dresdner Exemplar.²¹

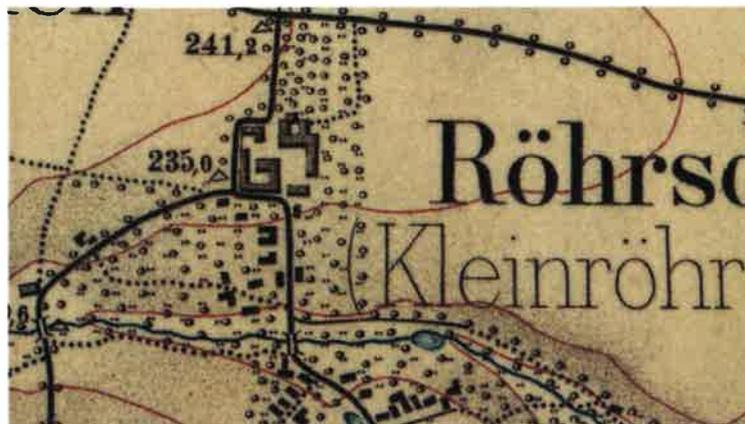
Die Äquidistantenkarte von 1881 zeigt eindeutig, dass im Park zwei Gebäude standen, die Orangerie an der Straße, der heutigen Hauptstraße, und an der gegenüberliegenden Gartengrenze ein weiteres Gebäude. Die Parkfläche bestand aus Wiese mit einzelnen Gehölzen.

Abbildung 5: Schloss und Rittergut Röhrsdorf, Äquidistantenkarte von 1881.²²

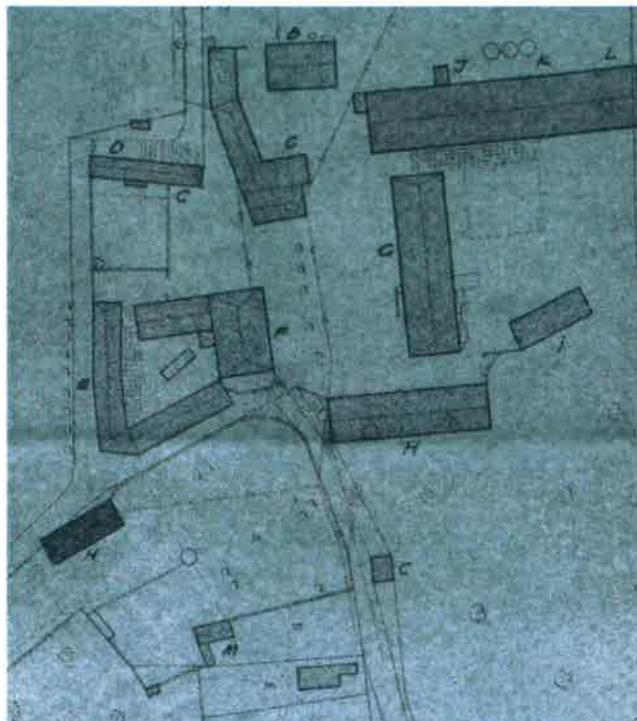
Abbildung 9: Plan des Schlossgartens Röhrsdorf, ab 1963, Lage der Orangerie und des Brunnens.²⁶

Ein undatierter Plan aus der DDR-Zeit, der den Teilbetrieb Röhrsdorf des Volkseigenen Gutes Gamig zeigt, kennzeichnet die Lage der Orangerie. Auf sie lief die Hauptstraße von Norden kommend zu. In der Legende ist dieses Gebäude als Denkmal bezeichnet. Damit ist diese Karte auf nach 1963 zu datieren, da die Orangerie 1963 unter Denkmalschutz gestellt wurde. Weiterhin ist die etwaige Lage eines Brunnens eingezeichnet.

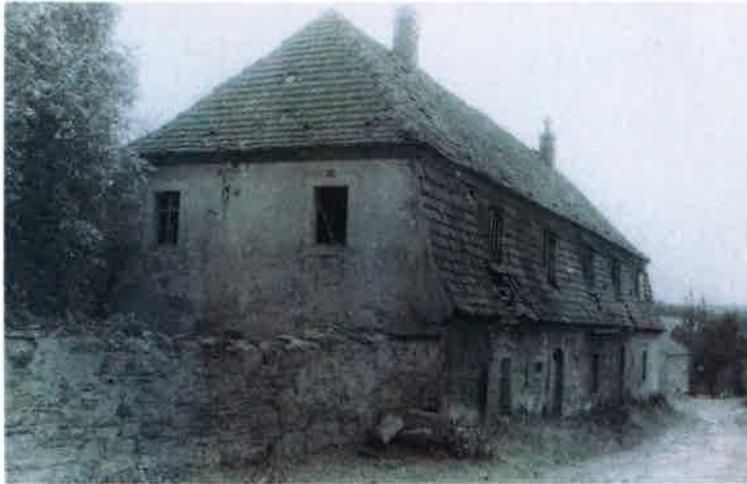
Abbildung 10: Ansicht der Orangerie von Nordosten. Die Gartenmauer reicht bis an die Orangerie heran. Die Mauerkrone ist größtenteils nicht mehr vorhanden. Direkt an der Orangerie befinden sich Steinplatten auf der Mauerkrone mit Gefälle zur Straße. Foto von 1963.

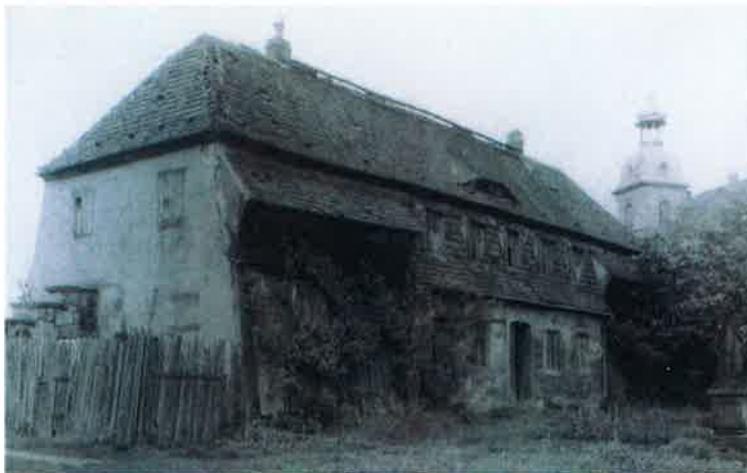
Abbildung 11: Ansicht der Orangerie von Südwesten. Dem Westgiebel der Orangerie ist ein Staketenzaun vorgelagert. Die Fläche des Gartens besteht aus einer Wiese. Foto von 1963.

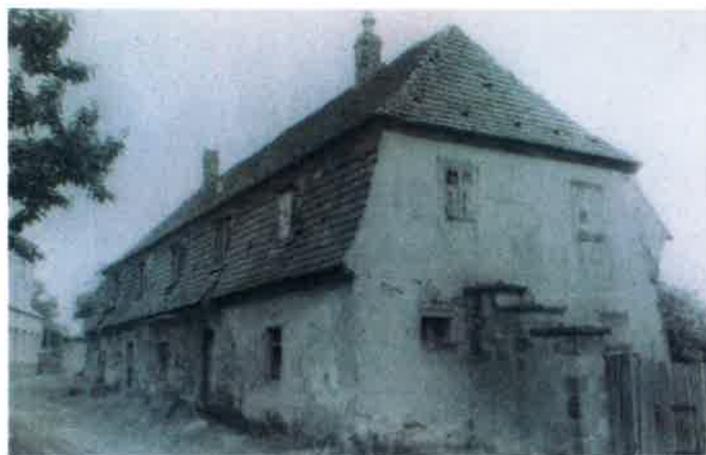
Abbildung 12: Ansicht der Orangerie von Nordwesten. An den Giebel der Orangerie stößt ein abgestuftes Mauerstück an. Dabei handelt es sich vermutlich um eine Toreinfahrt. Das Mauerstück ist verputzt, die Ecke besteht aus Sandsteinquadern. Die Mauer ist mit Sandsteinplatten abgedeckt, augenscheinlich in Sattelform. Foto von 1963

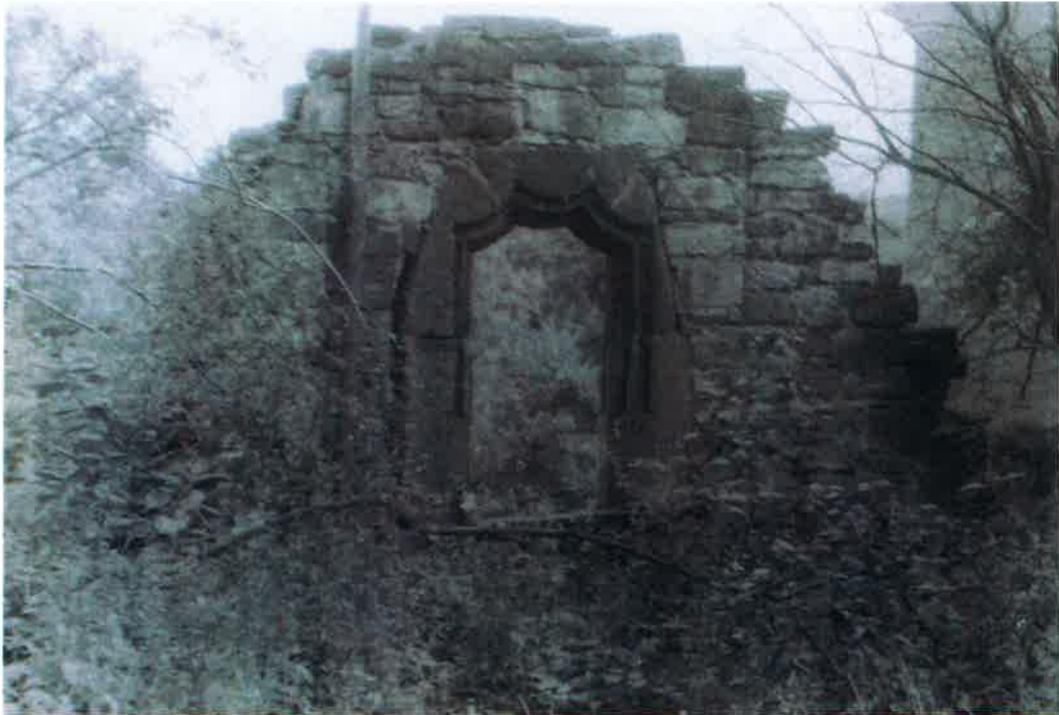
Abbildung 19: Gotisches Fenster in der Südost-Ecke der Gartenmauer. Der Bereich des Gartens ist vollständig mit Wildwuchs überwuchert. Foto 1963.

Die Südostecke der Parkmauer ist einst mit einer künstlichen Ruine, einem gotischen Vorhang-Bogenfenster, akzentuiert worden. Der Zeitpunkt der Errichtung dieser Staffage ist nicht dokumentiert. Von hier besteht eine attraktive Sichtbeziehung zur Röhrsdorfer Kirche. Neben der Ruine liegen mehrere Sandsteinsokkel. Ein weiterer Sockel steht am Fuß der Böschung im Norden. Die oben beschriebenen zugehörigen Skulpturen lassen sich wegen der mangelhaften Quellenlage nicht den einzelnen Sockeln zuordnen. Ihre einstigen Standorte sind ebenso nicht mehr nachzuvollziehen. Ein weiteres steinernes Fragment ist ein Brunnenstein, der sich nahe der Grenze zu den Pachtgärten befindet. Der Stein ist offenbar ein ehemaliger Quellstein, als künstlicher Felsen mit Grottenwerk gestaltet. Auf seinen Füßen sind in unterschiedlichem Erhaltungszustand ein Krebs, eine Schildkröte und eine Eidechse erkennbar.

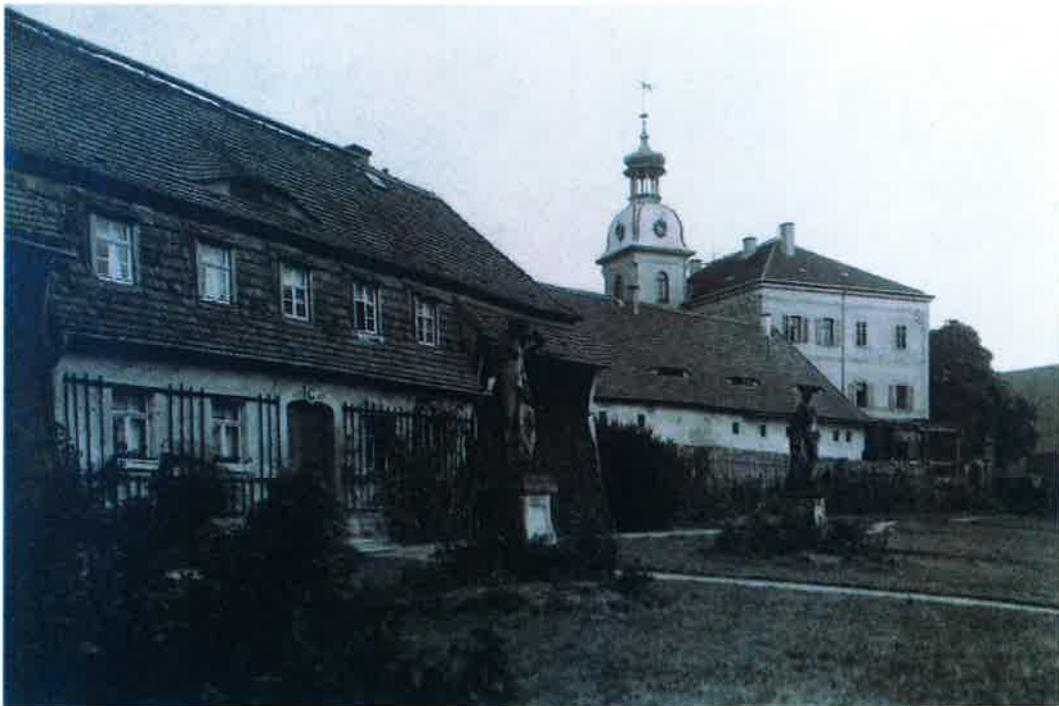
Abbildung 20: Blick aus Südwesten auf das Schloss. Ein Weg verläuft parallel zur Gartenmauer. Vom Eingang der Orangerie verläuft ein Weg aus der Achse der Tür kommend in südlicher Richtung. Etwa auf halber Strecke zwischen der Treppenanlage am Schlosstor und der Orangerie zeichnet sich augenscheinlich ein Rondell ab. Östlich der Orangerie befindet sich ein größerer Strauch. Die Skulpturen stehen in einer runden, niedrigen Pflanzung, offenbar aus Stauden oder Gehölzen. Foto um 1905.

Vom historischen Wegesystem ist nichts erhalten. Es sind auch keine Spuren nachvollziehbar. Als Hinweis für einen früheren Wegeverlauf ist lediglich das Foto von 1905 heranzuziehen. Hier sind zwei schmale Fußwege erkennbar – auf der Gartenseite parallel zur Südfassade der Orangerie und entlang der nördlichen Mauer sowie rechtwinklig dazu vom zentralen Gebäudeeingang in südliche Richtung.

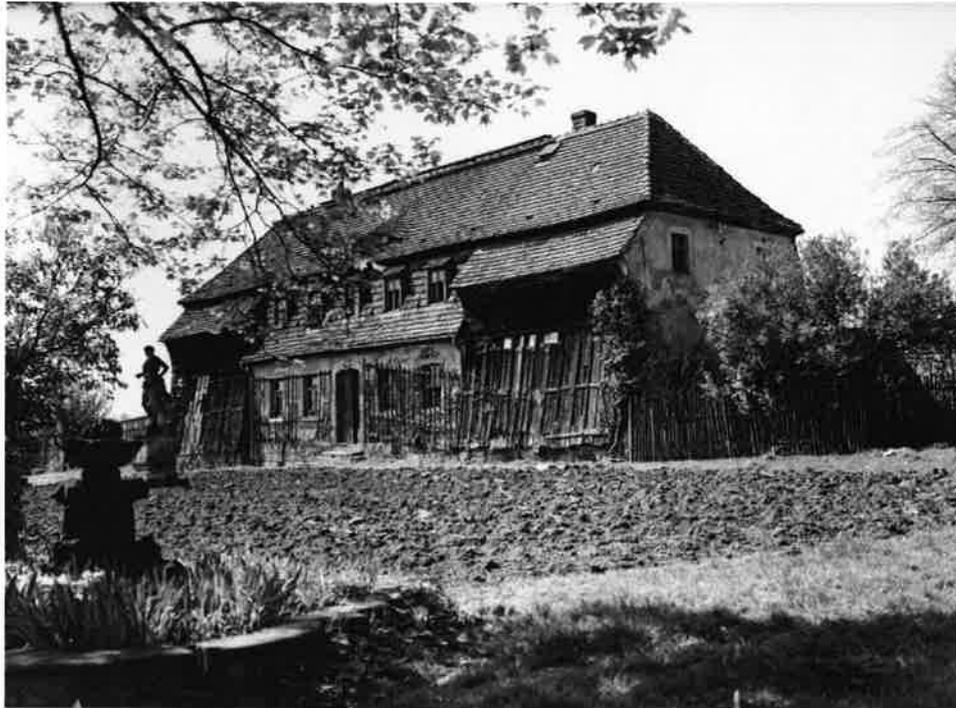
Abbildung 21: Abb. 12: Blick aus Südosten auf die Orangerie. Im Vordergrund links steht ein Brunnenstein mit geschwungenem Wasserbecken aus Sandstein. Im Becken wachsen Stauden, wegen der Blattform sind Schwertlilien (*Iris spec.*) zu vermuten. Die Fläche vor der Orangerie ist umgebrochen für eine Gartenbaufläche. Der Staketenzaun der Westseite (vgl. Abb. 2) findet sich auch auf der Ostseite des Gebäudes. Foto nach 1963.

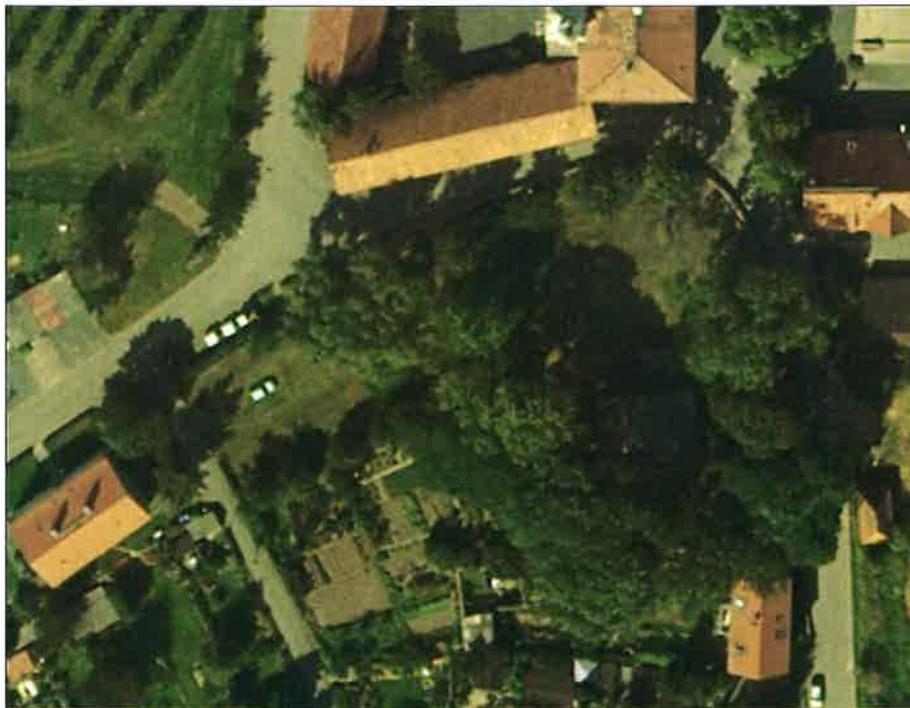
Als weitere Quelle über die Entwicklung des Schlossparks nach 1990 können Luftbilder des Staatsbetriebes Geobasisinformation und Vermessung Sachsen verwendet werden. Relevant sind dabei allerdings erst die Luftbilder nach 2002, da ältere Fotos nur in Maßstäben mit zu geringem Detaillierungsgrad vorliegen. Erst das Luftbild von 2005 ermöglicht eine genauere Betrachtung des Parks und des prägenden Baumbestandes. Es zeigt einen Park, der in drei Bereiche gegliedert ist. Der westliche Parkteil bestand aus einer Freifläche, die zu den Gärten im Süden mit einer Baumreihe abgegrenzt wurde. Nordwestlich dieser Freifläche befindet sich bis heute ein Containerplatz für Altpapier und Altglas-Sammelbehälter. Östlich schloss sich an die Freifläche ein dichter Baumbestand an. Dieser erstreckte sich weiter südlich, folgte der Parkgrenze nach Osten und zog sich entlang der Parkmauer entlang der Hauptstraße nach Norden. Dieser Baumbestand umgibt den dritten, offenen Parkteil, in dessen Mitte sich die Bühne befindet.

Abbildung 22: Luftbild des Schlossparks von 2005.

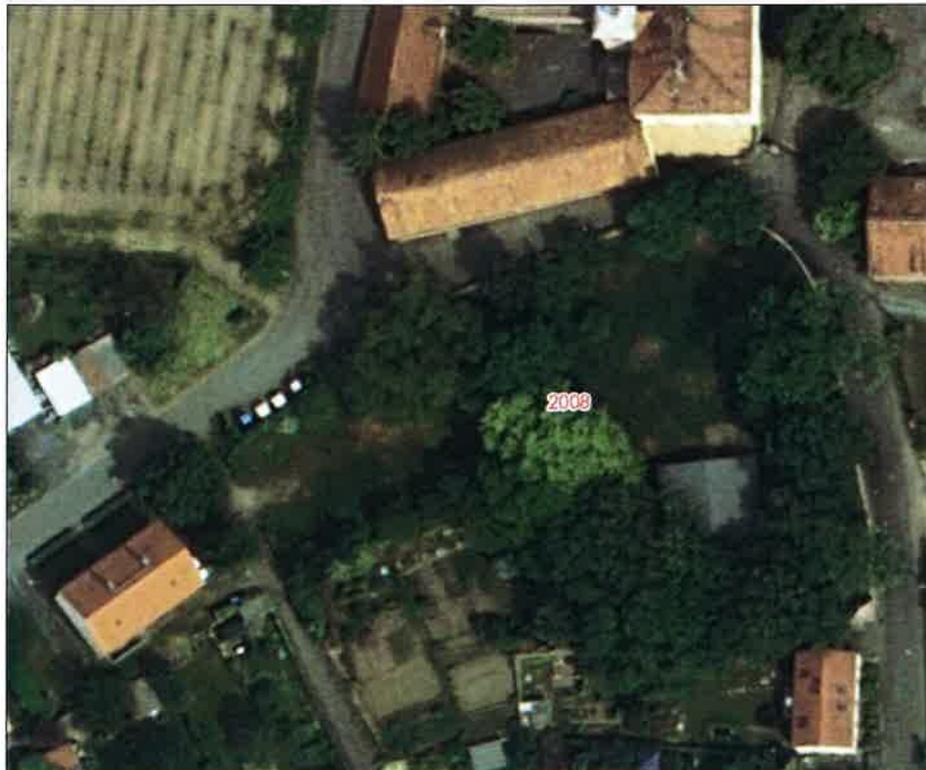
Das Luftbild von 2008 ermöglicht genauere Aussagen zum Baumbestand. Eine nennenswerte Veränderung der Baumanzahl ist in diesen drei Jahren nicht feststellbar. Auffällig ist die Laubfarbe der Bäume, die erstmals erkennbar ist. Dabei fallen zwei Bäume mit besonders hellem Laub im Zentrum des Parks auf, die einen Kontrast zu den dunkler belaubten Bäumen darstellen. Einer dieser Bäume ist der Berg-Ahorn ‚Leopoldi‘, der andere vermutlich ein zweites Exemplar dieser Sorte. Im Nordosten der Anlage verläuft die Mauer in einem Bogen von Nordwesten nach Südosten. Der Beginn dieses Bogens wurde von einer Gruppe aus drei Bäumen markiert.

Abbildung 23: Luftbild des Schlossparks von 2008.

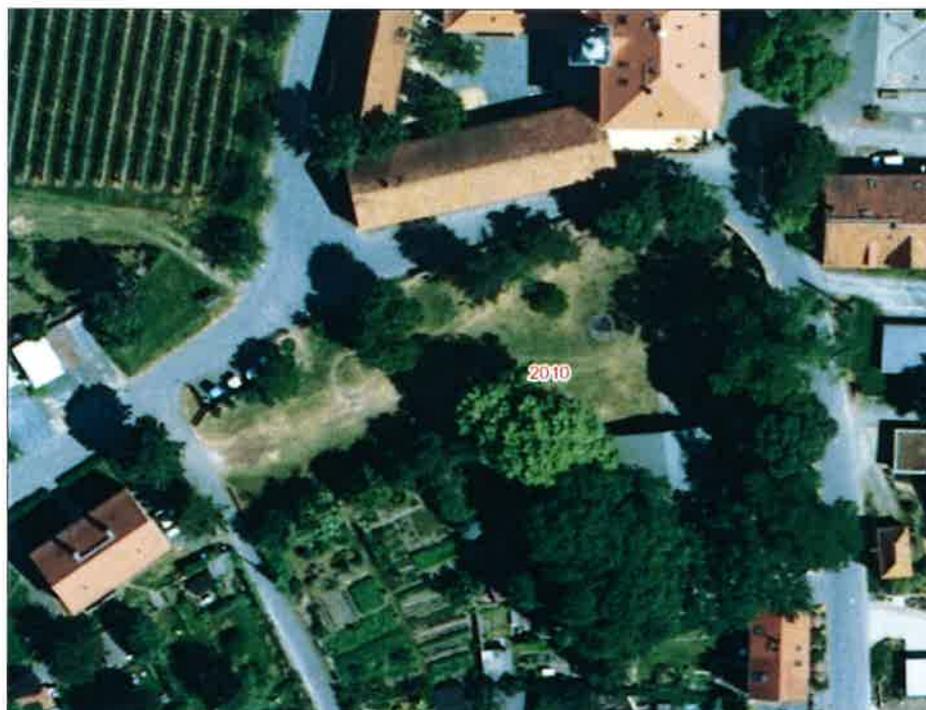
Das Luftbild von 2010 zeigt eine deutliche Veränderung im Baumbestand. Dieser erstreckt sich jetzt nur noch entlang der Parkgrenzen und ist nur noch im Süden geschlossen. Die beiden freien Wiesenflächen sind im Zentrum zusammengewachsen. Das Luftbild von 2013 zeigt identische Strukturen.

Abbildung 24: Luftbild des Schlossparks von 2010.

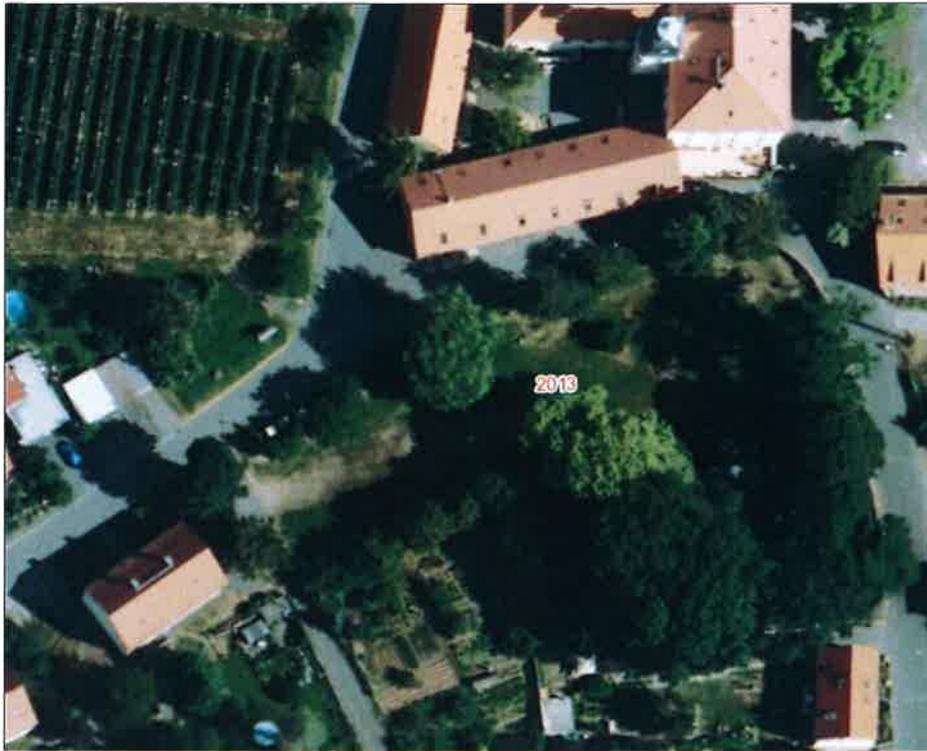
Abbildung 25: Luftbild des Schlossparks von 2013.

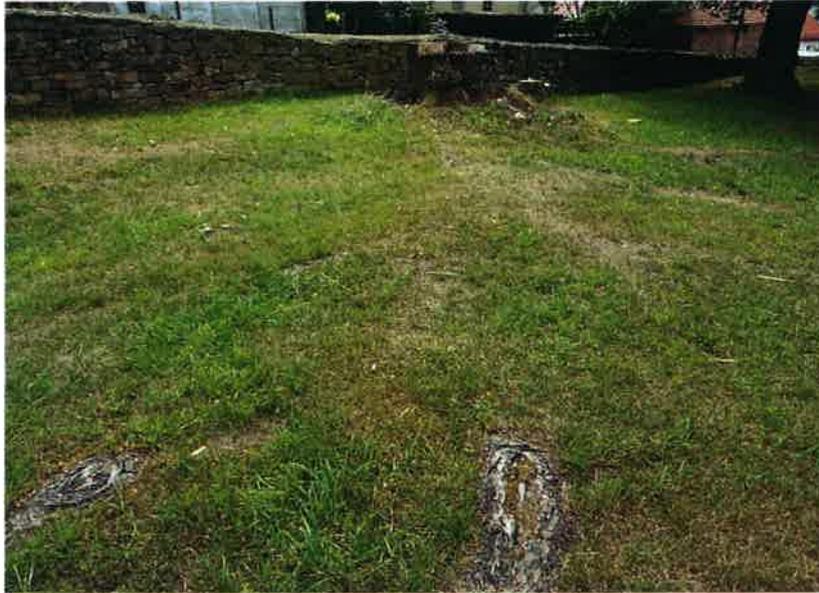
Abbildung 26: Freiliegende Wurzeln der gefälltten Eschen mit großflächigen Verletzungen. Foto Sommer 2018.

Abbildung 26 verdeutlicht die Wichtigkeit einer sorgsamten Parkpflege. Die freiliegenden Wurzeln der gefälltten Esche zeigen deutliche Schädigungen, die durch die Grasmahd verursacht wurden. Die entstandenen Wunden sind eine Eintrittsstelle für Pilze und andere Schädlinge, die zunächst eine Schädigung des Wurzelbereichs und letztlich des gesamten Baumes bewirken. Der Baum verliert zunächst Standsicherheit, dann stirbt er ab. Bei der Mahd ist daher darauf zu achten, dass die Mähhöhe nicht zu niedrig eingestellt ist. Beim Freilegen von Wurzeln sind die Stellen mit Komposterde abzudecken und mit Rasen einzusäen.

Bei der Rasenpflege ist auf freiliegende Wurzeln zu achten, somit sind Schäden an diesen auszuschließen.

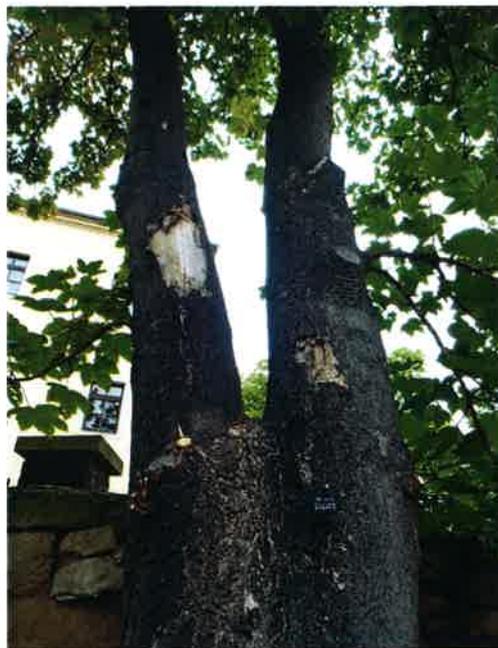
Abbildung 27: Rindenschäden am Berg-Ahorn östlich der Freitreppe zum Schloss, Foto Sommer 2018.

Ein weiteres identifizierbares Problem ist das Überfahren der Wurzelbereiche mit Kraftfahrzeugen sowie das Aufstellen punktueller Lasten. Dies findet insbesondere anlässlich des alljährlichen Blütenfestes statt, wenn zahlreiche Wagen, Stände und Fuhrgeschäfte im Garten aufgestellt werden. Dies führt zu zusätzlichen Schädigungen des Wurzelsystems der Gehölze, da durch die Verdichtung der oberen Erdschicht der Gasaustausch und die Wasseraufnahme behindert werden. Deshalb wird

hier empfohlen, das Maß und die Art der aufzustellenden Stände an der Empfindlichkeit der historischen Anlage und ihres wertvollen Gehölzbestandes auszurichten. Es wird empfohlen im Areal des Schlossgartens die Zahl der Attraktionen zu reduzieren sowie lediglich leichte Konstruktionen, die keines Antransports mittels KFZ bedürfen, z. B. Partyzelte wie das des Kleintierzüchter-Vereins, zuzulassen. Neben dem Schutz der Substanz würde dies auch dem Erleben des Parks zugute kommen.

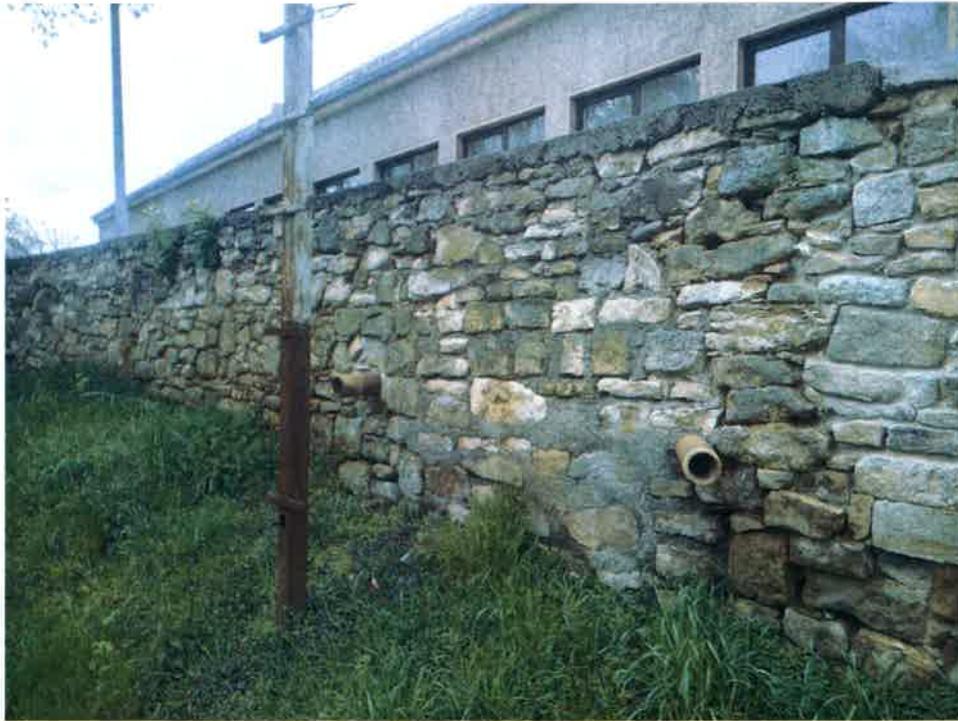
Die Parkmauer ist streckenweise offenbar in ihrer Substanz und vermutlich auch in ihrer Standfestigkeit gefährdet. Insbesondere im Norden, wo sie durch den Verkehr auf der Hauptstraße besonders belastet ist, zeigen sich Deformationen. Um Schäden vorzubeugen, war in den 1990er Jahren versucht worden, durch Anböschungen auf der Gartenseite die Stabilität zu erhalten. Inzwischen hat sich die angeschüttete Erde gesetzt, und es steht zu befürchten, dass weitere Schäden an der Mauer auftreten. Die Standsicherheit der Mauer sollte durch Einholen eines Fachgutachtens für Statik näher untersucht werden. Augenscheinliche weitere Probleme der Mauer betreffen die fehlende Abdeckung, Fehlstellen im Mauerwerk und ausgewaschene Fugen. Auch hierfür ist ein Fachgutachten einzuholen. Die vorliegende Einschätzung kann vorerst als grobe Orientierung dienen und liegt der Kostenschätzung für das Los 4 Mauersanierung zugrunde.

Abbildung 29: Natursteinmauer im Nordteil der Anlage, 19.4.2017.

Die historische Natursteinmauer ist in ihrem Bestand zu erhalten. Ihre Funktion als Stütz- und Einfriedungswand ist zu sichern, Schad- und Fehlstellen sind auszubessern.

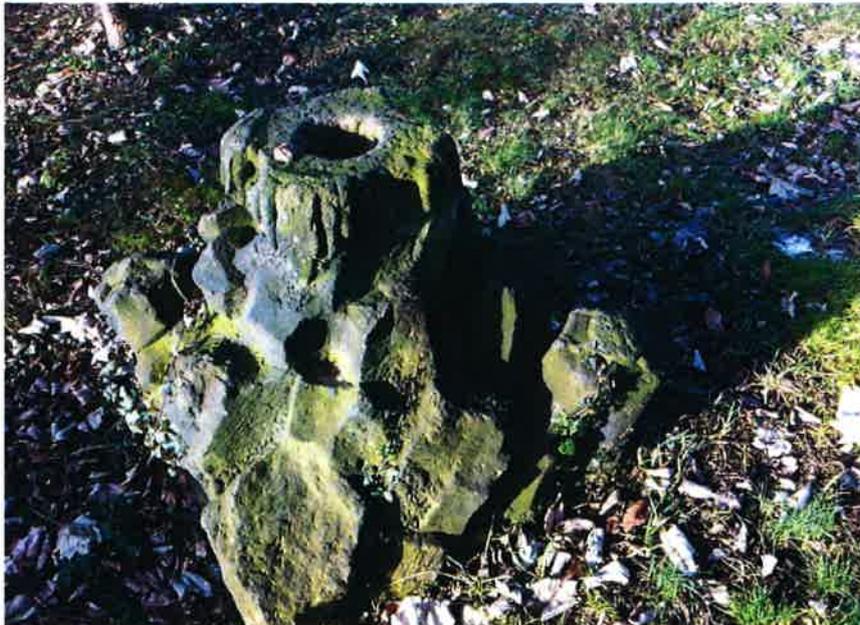
Abbildung 30: Brunnenstein mit Grottenwerk in Form eines künstlichen Felsens. Foto Sommer 2017.

Der Park verfügt nur über wenige Relikte baulicher Ausstattung vergangener Jahrhunderte. Dazu gehört der Brunnenstein mit Grottenwerk und Wasserlebewesen. Er ist stark verwittert, so dass seine vollständige Gestaltung nur noch erahnt werden kann. Es sind keine detaillierten Fotografien von ihm vorhanden. Dieser Stein zeugt noch heute von der einst barocken Gestaltung. Ihn gilt es im Bestand zu sichern und genau aufzumessen. Auf einen sorgsamem Umgang mit diesem Stein ist zu achten.

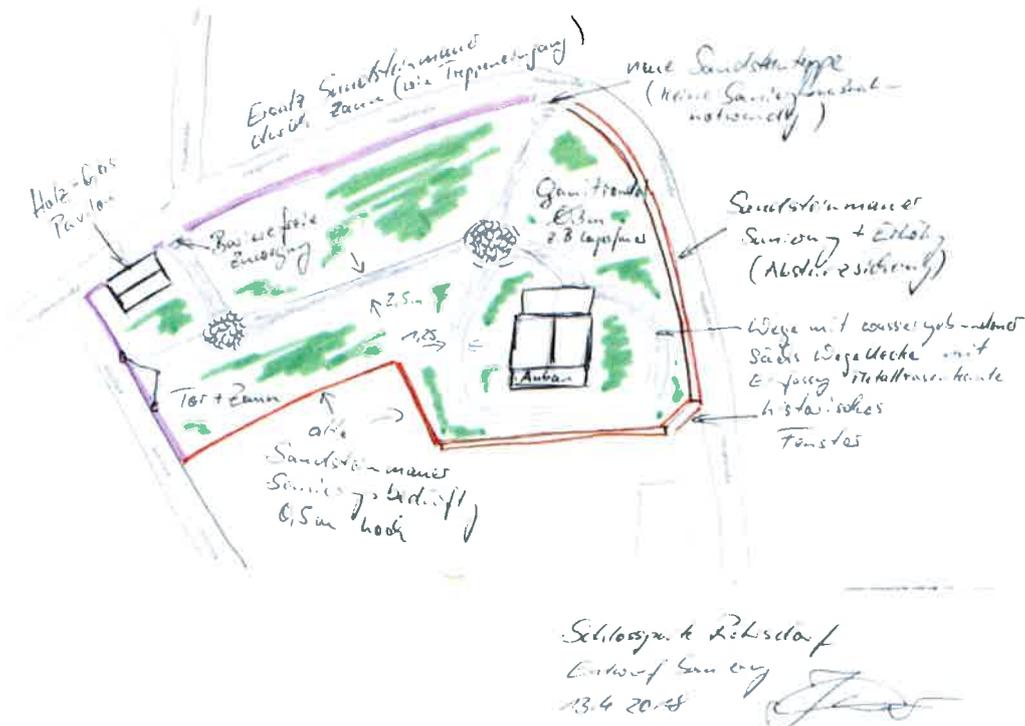
Abbildung 31: Mögliche Erschließung des Schlossparks Röhrsdorf. Die Sandsteinmauer soll durch einen Stahl-Stabgitterzaun wie an der Freitreppe bereits vorhanden, ersetzt werden (Skizze Blütenfestverein 2018)

Eine Handskizze des Vereins-Vorsitzenden Jens Werner verdeutlicht die Vorstellungen, die der Verein als Nutzer für die Entwicklung des Gartens hat. Sie zeigt eine mögliche Erschließung des Schlossparks durch einen zentralen Hauptweg von Südwesten nach Nordosten, verbunden mit zwei Stichwegen und einem südlichen Rundweg. Die Bühne soll um einen Anbau im Süden erweitert werden, der als Lager dienen soll. Die Mauer an der Hauptstraße im Nordwesten soll durch einen Zaun ersetzt werden. An der Kreuzung der Straßen Am Park und Hauptstraße soll ein Pavillon entstehen. Im Süden und Südosten soll auf der historischen Mauer eine Absturzsicherung hergestellt werden. Die Skizze wurde in die Überlegungen zur Konzepterarbeitung einbezogen.

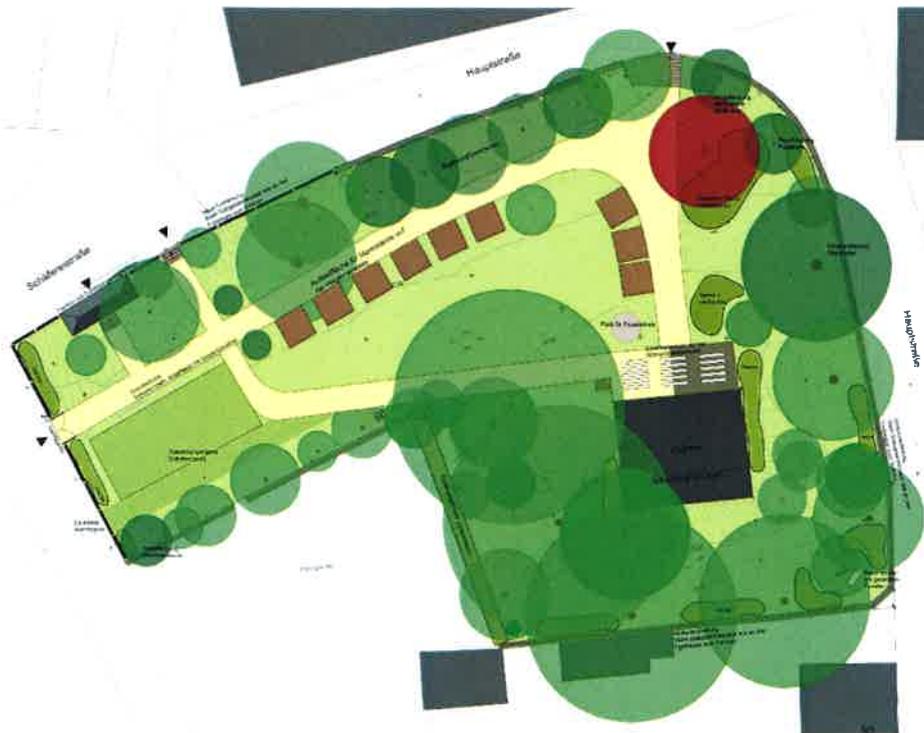
Abbildung 33: Entwurfsvariante 2 mit Rundwegerschließung.

Variante 1	Variante 2
Vorteil	<ul style="list-style-type: none"> - Wenig Flächenverbrauch für Erschließung - Kostensparend in Bau und Unterhaltung - Ausführung der Wege ist dezent, unauffällig - Nutzungsoffener zentraler Raum 	<ul style="list-style-type: none"> - Zentraler Parkteil wird vollständig erschlossen - Wege sind für jedermann erkennbar - Nutzungsoffener zentraler Raum
Nachteil	<ul style="list-style-type: none"> - Verkehrsflächen sind schwerer von restlicher Rasenfläche unterscheidbar 	<ul style="list-style-type: none"> - Kostenintensiver in Bau und Unterhaltung, Wege sind sehr pflegeintensiv - Bauliche Eingriffe im Wurzelbereich des Schnurbaumes und des panaschierten Berg-Ahorns

In Abwägung der beiden Erschließungs-Möglichkeiten wird Variante 1 zur weiteren Bearbeitung empfohlen. Die Ausführung der Wege als Schotterrasen ist für die alltägliche Benutzung und für die Ausrichtung gelegentlicher Veranstaltungen und des Blütenfestes hinreichend. Die zurückhaltende grüne Wegegestaltung nimmt Rücksicht auf die Wissenslücken über die historische Wegeführung. Sie deutet an, dass es in diesem Park einst Wege gegeben hat, deren Verlauf aber so gut wie gar nicht mehr nachvollziehbar ist. Die Ausführung ist zudem kostensparend und erfordert keinen großen Aufwand bei der Unterhaltung.
